MMCK Technik Tipp_Rost – Der größte Mini Killer

Autor: Patrick Stellwag_April 2014

Der größte Mini - Killer ist nach wie vor der Rost

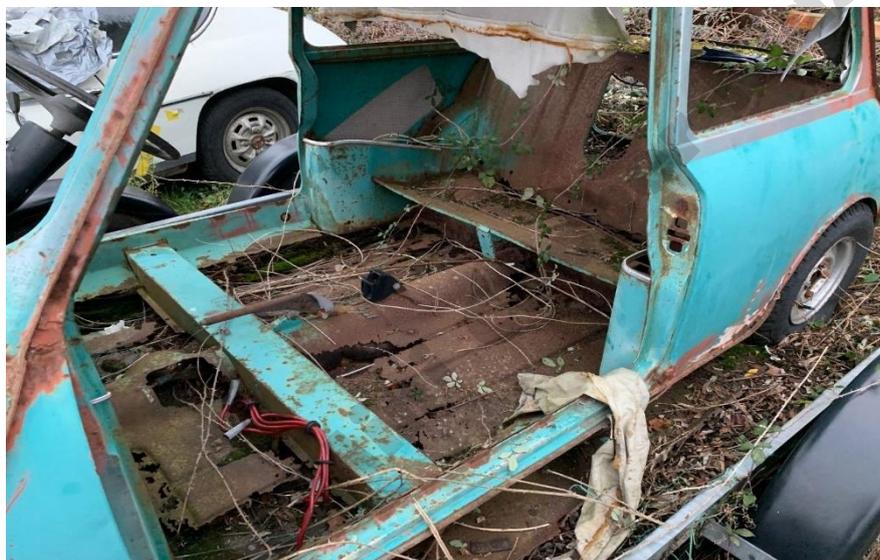
@MMCK Archiv

Die braune Pest beginnt ihr zerstörerisches Werk stets an denselben Stellen, insbesondere da, wo die Karosserie Verbindungs-Falze oder Wasser Zutritt hat. An den Stellen also, an denen zwei oder mehrere Bleche zusammengepunktet wurden oder alte Dichtungen Zutritt ermöglichen.

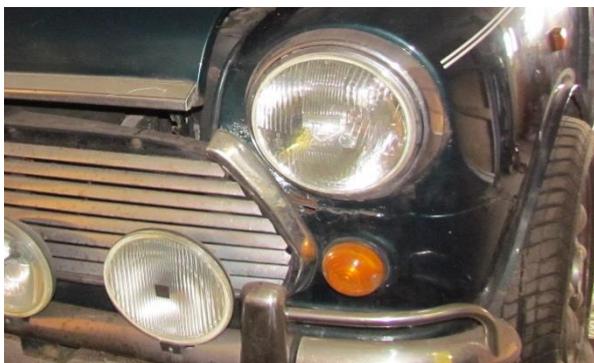
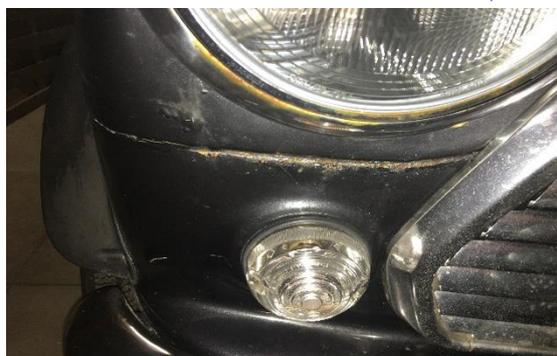
Es gibt mehrere Möglichkeiten, die Mini Front nachhaltig zu sanieren. Eine in der Wirkung nachhaltige und vergleichsweise kostengünstige Möglichkeit ist es, Innenkotflügel zu montieren - eine nahezu perfekte Lösung. Innenkotflügel sind aus gutem Grund in den vorderen Radkästen aller aktuellen Neufahrzeuge zu finden. Stets ist innen eine runde „Verschalung“ angebracht, die auch bei späten Minis verbaut wurde (hier reicht ggfs. eine Demontage, Reinigung und Wachsbehandlung). Achtung: Wenn bei MPI (1996 – 2000) die Vorderkotflügel zu tauschen sind, ist erhöhter Aufwand notwendig. Um Platz für die größeren 13 Zoll Räder zu bekommen, sind die neuen (nur vorderen) Kotflügel mit erheblichem Zeitaufwand gesondert zu bearbeiten! Sport Pack Varianten haben hier also durchaus einen Nachteil.

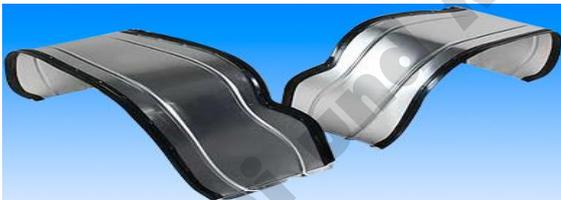
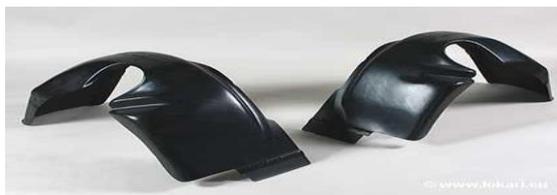
Solche Innenradläufe werden in der Regel zur Karosserie, also zum Innenkotflügel und zur Außenhaut des Kotflügels hin, mit Gummilippen abgedichtet. In Folge entsteht oberhalb dieser Innenkotflügel ein nicht komplett geschlossener „Hohlraum“.

Jetzt kommt mit das Wichtigste: Durch die Maßnahme wird der verbleibende Raum zwischen Innenkotflügel und dem eigentlichen Kotflügel zu einem vor direktem Einfluß (Steinschlag, Wasser, Schmutz) geschützten, jedoch belüfteten „Hohlraum“! Dieser muß vor der endgültigen Montage satt mit Wachs beschichtet werden. (Profi für Unterbodenwachs beauftragen, Spraydosen-Hohlraumwachs oder- wer einen Kompressor zur Hand hat - spritzen).

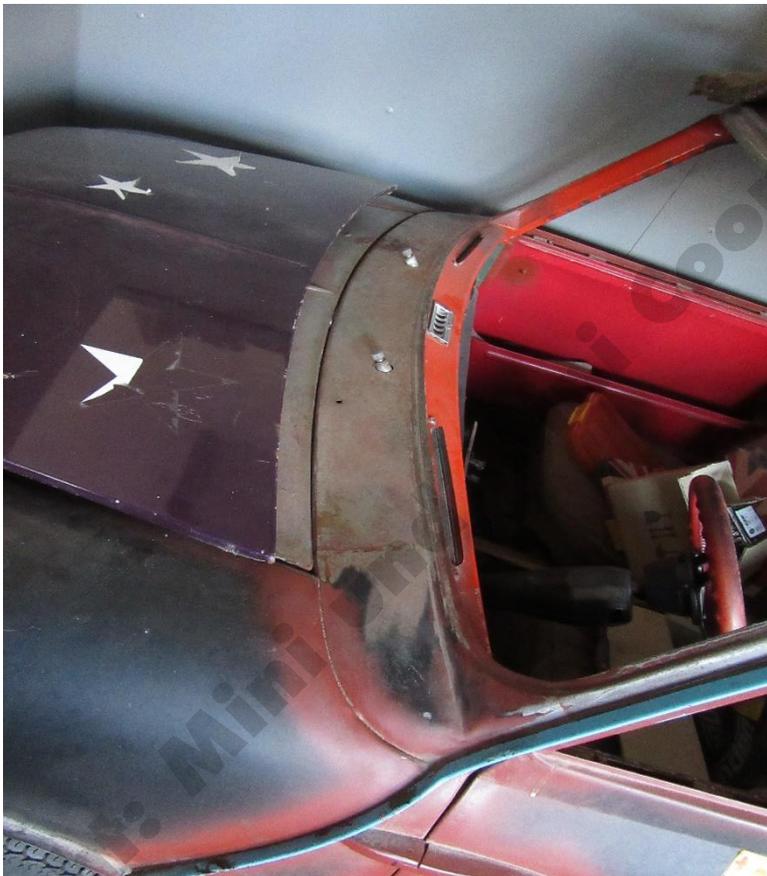
Diese Leisten sind aus Metall und wurden zumeist innen nicht gegen Rost beschichtet. Bei jüngeren Modellen am oberen und unteren Ende der Abdeckleisten den überlackierten Karosseriekitt sauber durchschneiden. Die Leisten vorsichtig abhebeln (z.B. mit Pflaster umwickelter großer Schraubenzieher, beschichtetes oder auch hölzernes Werkzeug ist hier empfohlen, um den umliegenden Lack bei dieser Arbeit nicht zu zerstören). Achtung, die

Leisten sind mit Spreizklammern am Falz befestigt. Langsam und gleichmäßig die Leisten abhebeln, damit die Leisten sich nicht verbiegen und wiederverwendet werden können. Insbesondere bei älteren Modellen der 60er und 70er Jahre haben diese Abdeckleisten eine leicht abweichende Form zu den heute erhältlichen Ersatzleisten und sollten also, wo immer möglich, wieder Verwendung finden. Groben Rost entfernen, mit Rostumwandler nach Bedienungsanleitung behandeln, behandelte Flächen ggfs. lackieren, die Abdeckleisten satt mit Sprühwachs füllen und dann wieder vorsichtig aufstecken. Die Verwendung neuer Befestigungsklammern ist dabei einfach Ehrensache! Sollten die Abdeckungen auch außen rostig sein, empfehlen wir, die Leisten perl-/sandstrahlen und bereits im Vorfeld lackieren zu lassen. Je nach Verrostungsgrad ist sowieso der Lackierer gefragt, der dann auch die Falze selbst behandelt, lackiert und versiegelt, bevor die Abdeckleisten wieder aufgesteckt werden. Da wirklich alle Minis betroffen sind, lassen sich ggfs. im Club- Umfeld mehrere Gleichgesinnte zusammenbringen, die die gleiche Fahrzeugfarbe haben, so daß mehrere Teile gleichzeitig beim Lackierer zu akzeptableren Konditionen behandelt werden können.

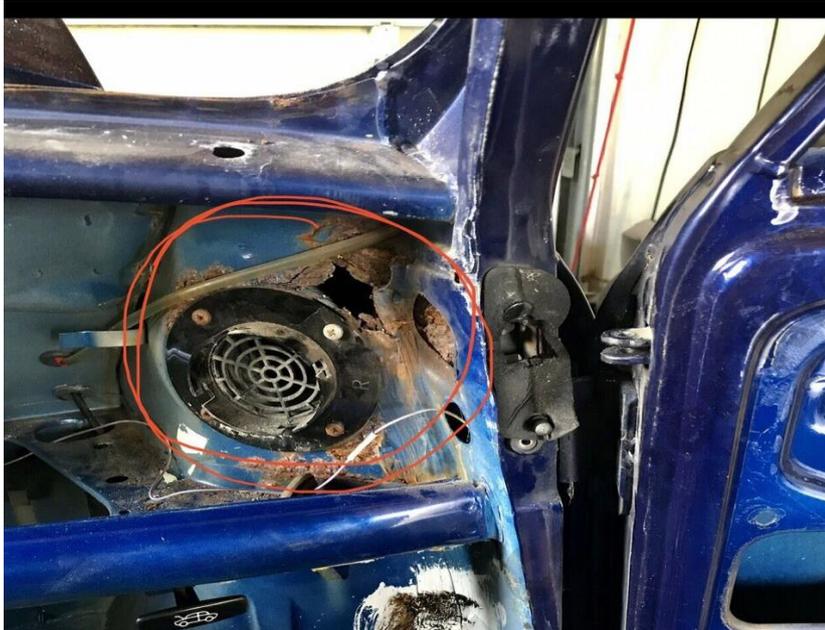
@MMCK Archiv_Rost im Innenraum_Bereich rechts hinter Armaturenverkleidung

Insbesondere bei Minis der 90er Jahre wäre die Frage „wo rostet es nicht“ sicher korrekter! Bei diesen Typen wurde - relativ zu früheren Jahrgängen - deutlich dünneres Blech eingesetzt. An etlichen schwer einsehbaren Stellen wurde gar kein Lack oder gar von dem gelben Unterboden Wax aufgetragen und die vor Auslieferung häufige oft wochenlange Lagerung von Neufahrzeugen im Freien war ebenfalls alles andere als förderlich. Ende der 70er/ Anfang der 80er Jahre standen sogar fertige Rohkarossen wochenlang im Freien!

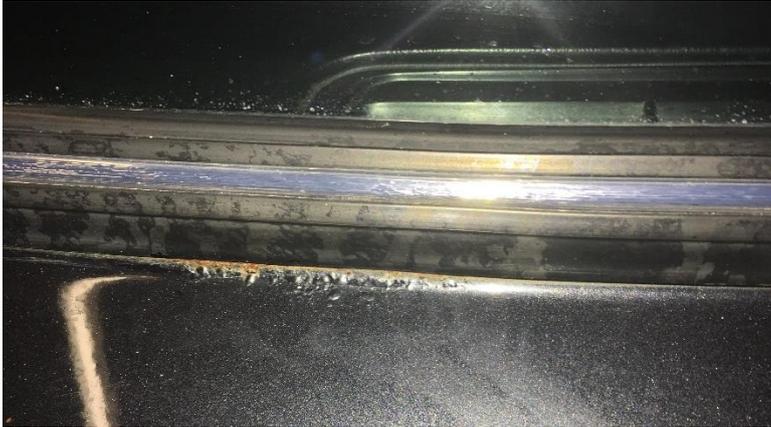
Ab Februar 1993 kam ein breiterer Frontscheiben Gummi zum Einsatz, der in der für den Gummi vorgesehenen Karosserievertiefung keinen perfekten Sitz findet. Dieser hatte eine größere Auflagefläche – hatte sich hier erst einmal Feuchtigkeit eingenistet, konnte der Bereich fast nicht mehr abtrocknen. Zudem überwindet Regen- oder Waschanlagen Wasser nach einer Weile den Sitz des Gummis und findet seinen Weg hinter das Armaturenbrett – genau die Bereiche also, die häufig werksseitig unlackiert und ungeschützt der Feuchtigkeit ausgesetzt sind. Hier ist genau zu prüfen und bei bereits sichtbarem Rost schnellstens zu handeln, denn hier arbeitet „das Grauen“ unsichtbar unter und hinter dem Gummi und verursacht schneller als gedacht echt aufwendig zu behobenden Schaden, der sich eingrenzen oder sogar verhindern lässt.

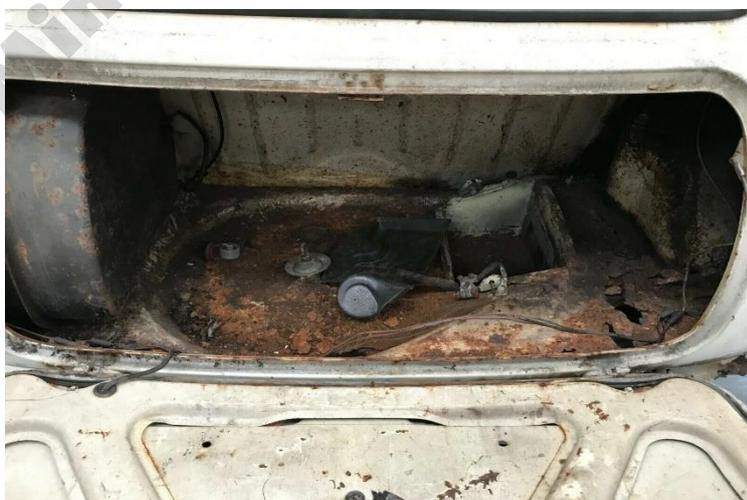
@MMCK Archiv_Rost am Kofferraumboden und Radlaufkanten

Kofferraum: Nicht selten beendet ein Blick unter die Kofferraum-Matte eine Fahrzeugbesichtigung. Insbesondere die beiden Seitenbereiche – also auch unter dem Tank und unterhalb der Rückleuchten – sollten genauestens inspiziert werden, um Überraschungen zu vermeiden. Noch einmal: Poröse, schlecht anliegende und ungepflegte Gummis sind hier Hauptursache von Rost, weshalb gepflegt wirkende Fahrzeuge – unabhängig vom Preis – stets zu bevorzugen sind.
